平成25年度社会貢献プロジェクト

東日本大震災津波被災地域における民俗資料・文化財の調査及び保存活動

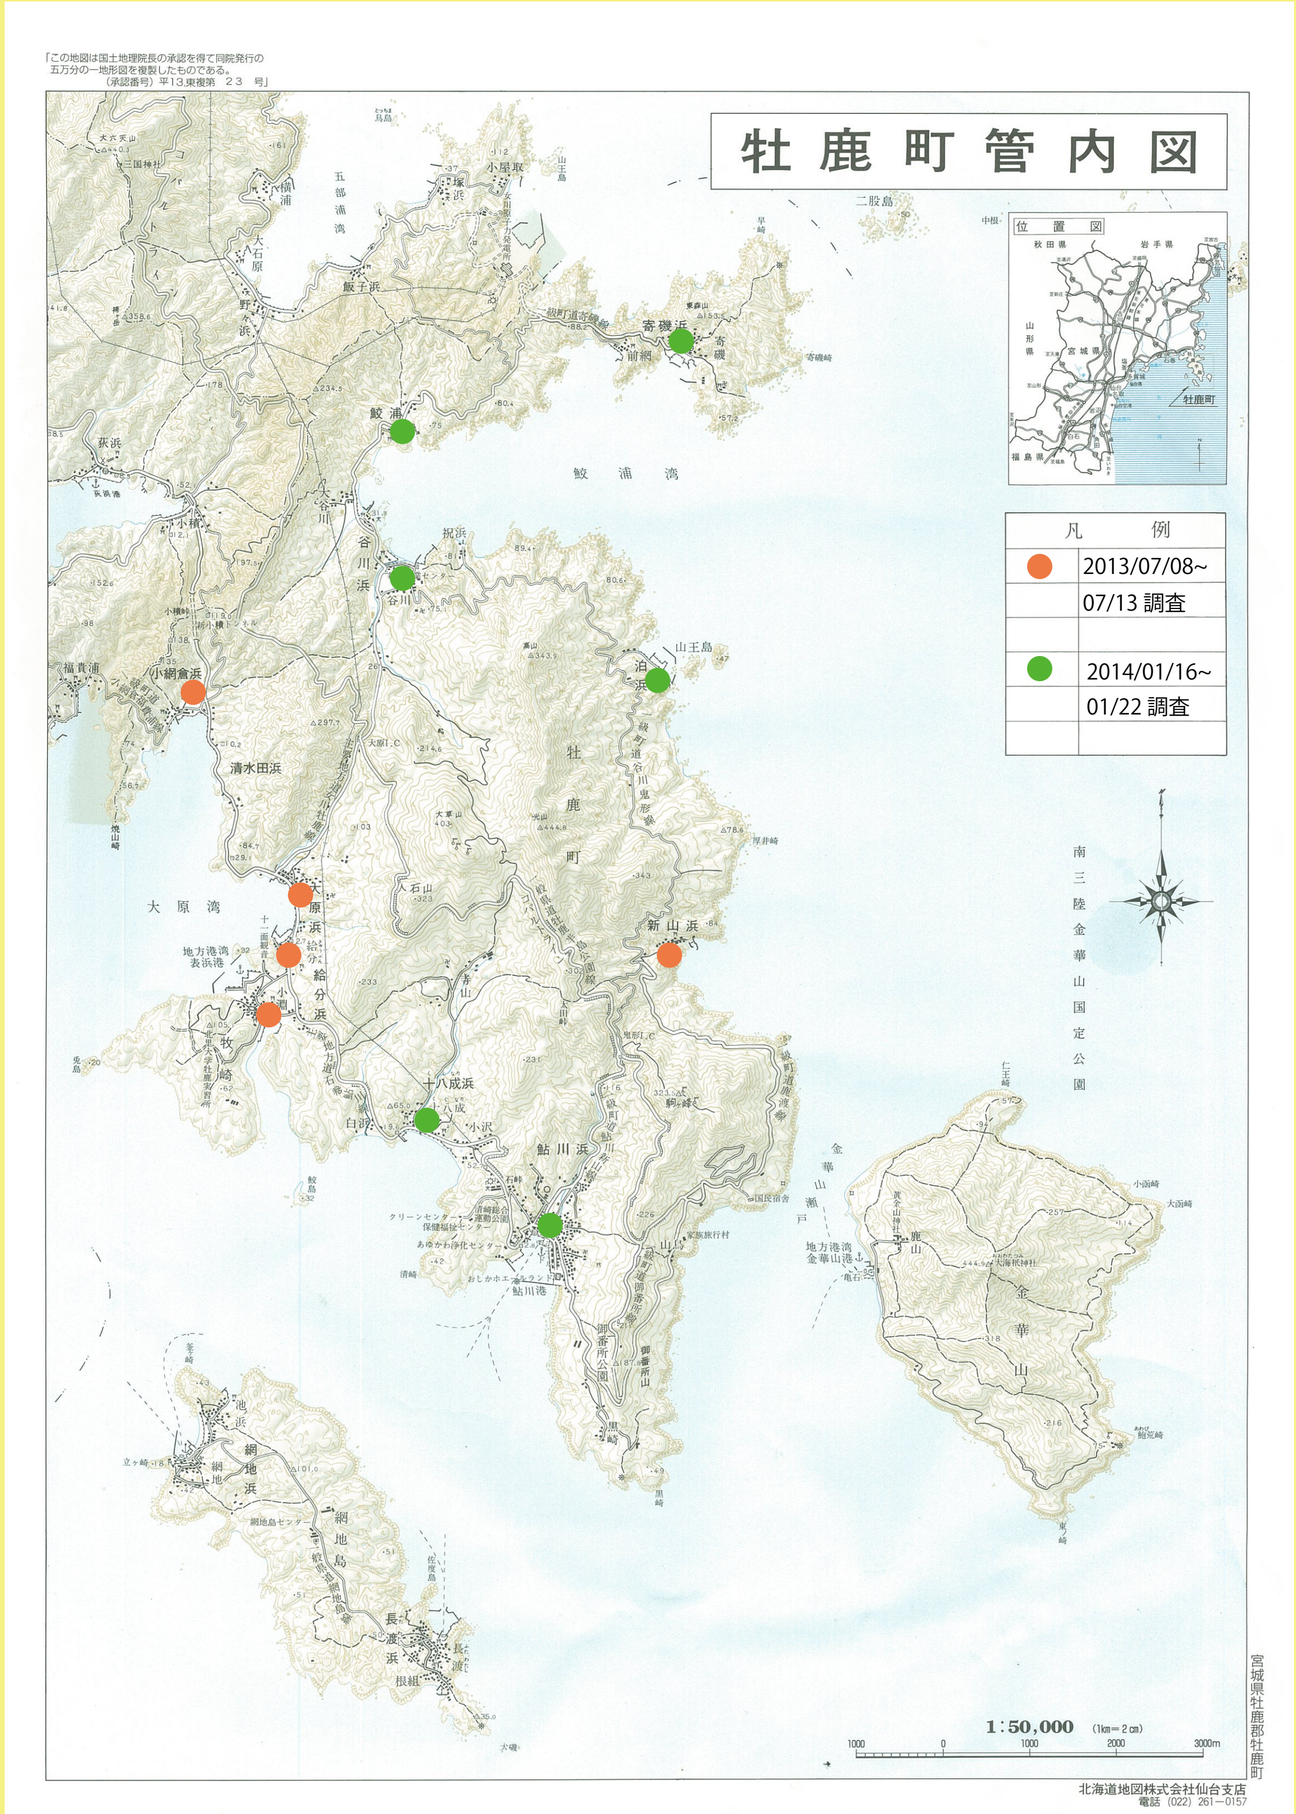
↑大掛軸の調査〔大原浜／H25.7.9〕
毎年2月の御神木祭りで用いられる曼荼羅図。経年劣化に加え、浸水により傷みが激しい。

地震により倒れた山神塔 →
〔十八成浜／H26.1.21〕

集落によって抱える問題は異なる。
今後も住民と共に以下の活動に取り組んでいく。
・大原浜の大掛軸の修復・保存
・泊浜の庚申講及び女講中の資料整理
・小網倉・寄磯浜における女性の講行事の振興
